# NYT OM HELHEDSPLANEN

## Information om renoveringen i Toften

### ET KIG UNDER HUSENES OVERFRAKKE

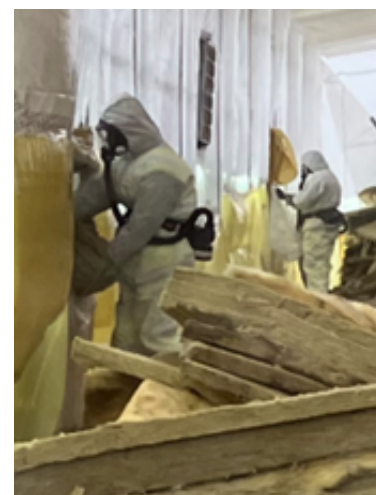
Asbesten findes i de gamle eternittagplader. De skal fjernes, og når de er fjernet, skal tagkonstruktionen gøres rent, så der ikke længere er spor af asbest. Det er Dansk Miljøanalyse, som vurderer, om rengøringen har været tilstrækkelig. Arbejdet med Asbest foregår under to lag plastik-dug, så der kan skabes et undertryk, der betyder, at støv ikke trænger ud. Finder Dansk Miljøanalyse spor af asbest, betyder det, at rengøringen skal gentages.

I blok 6 (Roskildevej 237-241) har der været stor aktivitet med at nedrive og rengøre for asbest. Da de gamle tagplader indeholder asbest, skal de fjernes med særligt sikkerhedsudstyr, som nærmest får håndværkerne til at ligne rummænd i hvide heldragter og åndedrætsværn.

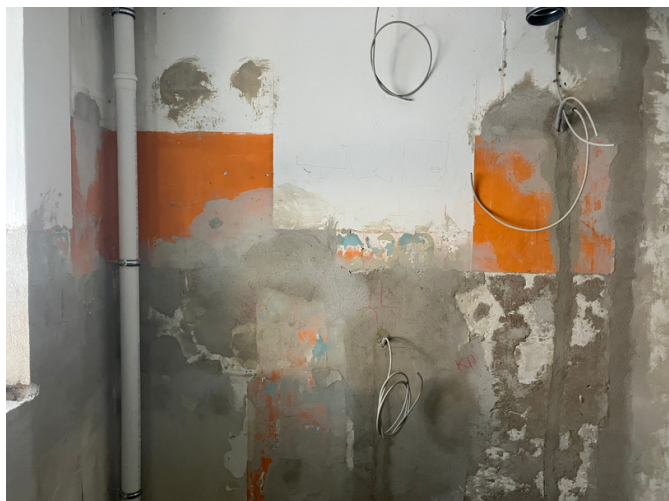
Også inden i boligerne går det fremad med afrensning af vægge, som bliver renses for tapet, mørtel og andet, så de kan blive pudset op fra bunden. Billedet nederst til venstre er fra et køkken, hvor væggen er pudset op og der er etableret ny faldstamme og nye elkabler.

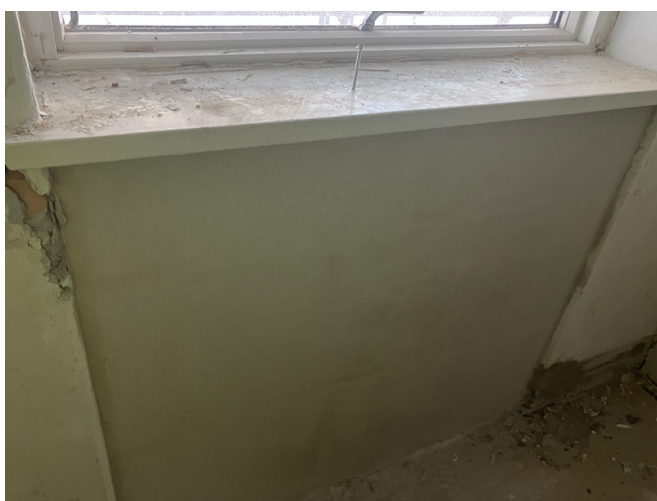
Bag radiatorerne etableres ekstra isolering med porrebeton. Det betyder, at når radiatorerne igen monteres, vil varmeeffekten blive langt bedre. Billedet til højre viser en isoleret og opmuret væg under et vinduesparti.
